**ДОСЛІДЖЕННЯ ВПЛИВУ ФІЛЬТРАЦІЙНИХ ТА КОНСТРУКТИВНИХ
ДЕФОРМАЦІЙ НА ЕКСПЛУАТАЦІЙНУ ПРИДАТНІСТЬ ВОДОПРОПУСКНОЇ ТРУБИ**

**STUDY OF THE IMPACT OF SEEPAGE AND STRUCTURAL DEFORMATIONS ON THE
OPERATIONAL SUITABILITY OF A CULVERT PERFORMANCE**

Метою даної роботи є оцінка впливу фільтраційних деформацій та деформацій конструктивних елементів водопропускної споруди на прикладі водопропускної труби автомобільної дороги О-230209 Великий Олександрів – Малий Олександрів.

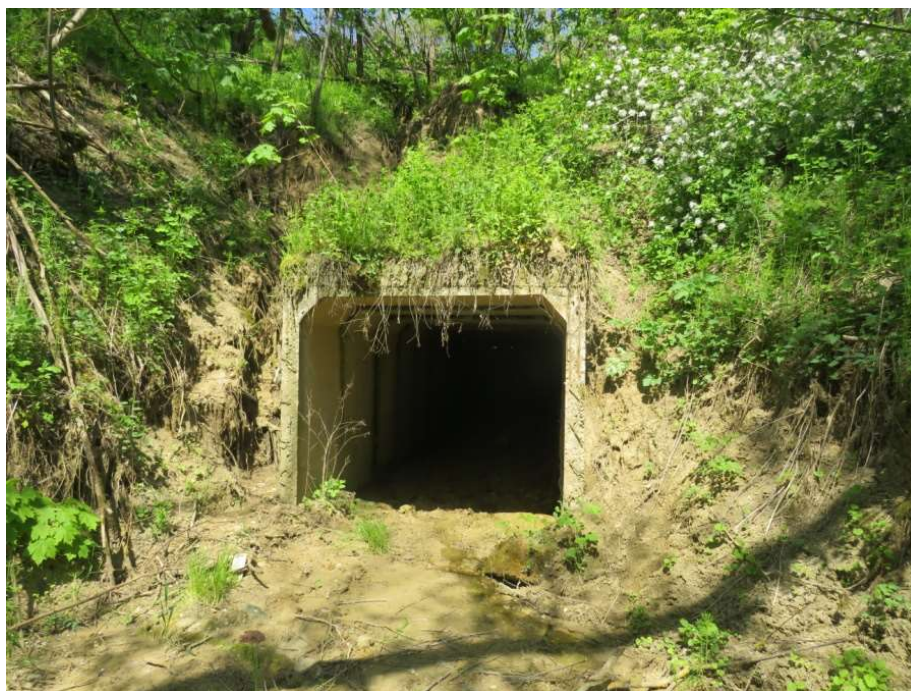
Дорожній насип в місці влаштування водопропускної труби характеризувався зміною ухилу (від 1:1,15 до 1:1,75). На ділянці зміни ухилів з однієї сторони насипу спостерігалось місцеве (локальне) осідання ґрунту, яке виникло внаслідок руйнування секції водопропускної труби і, відповідно, обвалу ґрунту в середину перерізу труби. Більше того, в місці розташування водопропускної споруди виявлено значні деформації низового укосу насипу в створі водопропускної споруди. В межах всієї довжини

укося (від гребеня насипу до дна) на його поверхні спостерігаються ознаки розвитку фільтраційних деформацій (винесення часток ґрунту фільтраційним потоком), поверхневої ерозії ґрунту внаслідок дії поверхневого стоку, що утворюється при проходженні дощів. Фільтраційні деформаційні процеси в сукупності із зсувними деформаціями ґрунту призвели, в тому числі, до систематичного зволоження секцій водопропускної труби ззовні. В нижньому б'єфі труби внаслідок розвитку фільтраційних деформаційних процесів та через відсутність оголовок водопропускної споруди утворилися значні нерівності ґрунту із частковим «оголенням» крайніх секцій труби від ґрунтового покриву. Також через дані процеси крайні секції нижнього б'єфу труби були заповнені ґрунтом на дні, а також спостерігались локальні підмивання основи даних секцій. Укріплення русла на виході водопропускної труби було відсутнє, або знаходилось під значним шаром нанесеного ґрунту (див. рисунок 2).

Рисунок 2 – Стан водопропускної труби в нижньому б'єфі
Figure 2 – Condition of the culvert in the downstream section

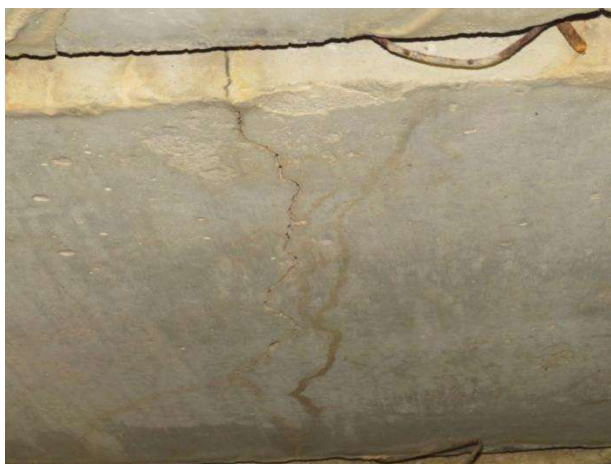
Водопропускна труба. На прямокутних залізобетонних секціях труби виявлена значна кількість поперечних тріщин із шириною розкриття до 8 мм (див. рисунок 3). Враховуючи стан секцій та розвиток їх деформацій, можна зробити висновок, що дані тріщини силового характеру.

Рисунок 3 – Поперечні тріщини секції водопропускної труби
Figure 3 – Transverse cracks in the culvert section

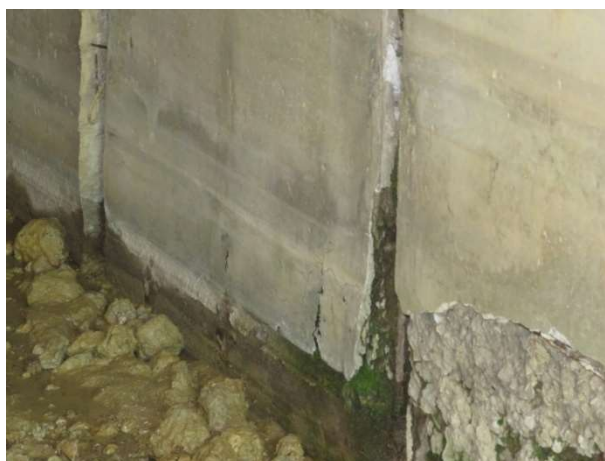
Внаслідок порушення суцільності покриття і захисного шару арматури залізобетонних секцій розпочалися процеси корудування арматурних стержнів. На деяких залізобетонних елементах виявлені сліди корозії. Разом з тим, наявні ділянки із тріщинами в бетоні від збільшення об'єму продуктів корозії арматурних стержнів. Більше того, в нижній частині поперечного перерізу водопропускної труби виявлені місця із руйнуванням захисного шару, сколюванням та корозією робочої арматури (див. рисунок 4).

Рисунок 4 – Руйнування в нижній частині секцій водопропускної труби
Figure 4 – Damage in the lower part of the culvert sections

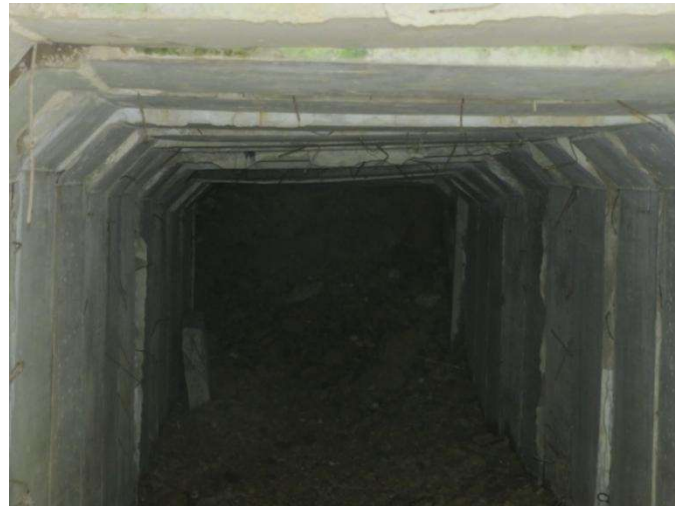
Приблизно на 1/3 довжини труби від початку вхідного "оголовка" її поперечний переріз повністю завалений ґрунтом внаслідок руйнування декількох залізобетонних секцій. Через виникнення даного завалу вільний пропуск води не здійснюється. Більше того, у зв'язку із руйнуванням секції, існує імовірність потрапляння води під секції труби та виникнення процесів підмивання основи. Даний факт в сукупності із деформуванням секцій призвів до викривлення рівнів внутрішнього поперечного

перерізу водопропускної труби (див. рисунок 5). Це говорить, в тому числі, про пошкодження і руйнування швів між секціями труб і додаткового зволоження й підмивання основи.

Рисунок 5 – Деформації зміщень секцій водопропускної труби
Figure 5 – Displacement deformations of the culvert sections

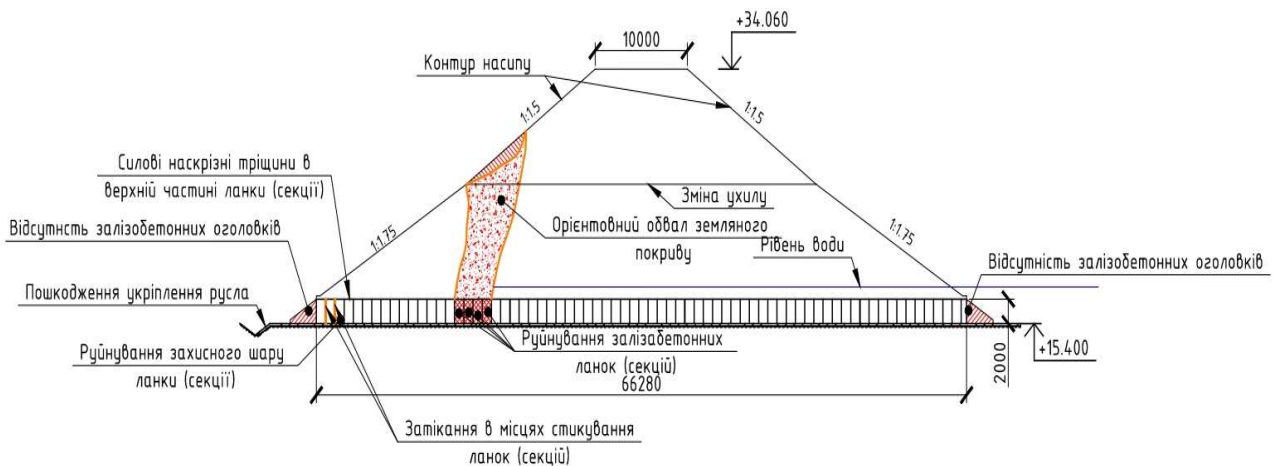
Основні дефекти водопропускної труби наведені на рис.6.

Водопропускна труба, відповідно до класифікаційних характеристик [4, 5, 6], знаходилась в аварійному стані.

Рисунок 6 – Деформації зміщень секцій водопропускної труби
Figure 6 – Main defects of the culvert
