## ОБВАЛЕННЯ РОЗШИРЕНОГО ЗБІРНО-МОНОЛІТНОЮ НАКЛАДНОЮ ПЛИТОЮ ПРОЛЬОТУ МОСТА ПІСЛЯ 30 РОКІВ ЕКСПЛУАТАЦІЇ

Кваша В. Г.<sup>1</sup>, Салійчук Л. В.<sup>1</sup>, Стечишин С. М.<sup>1</sup>,<sup>1</sup> Національний університет «Львівська політехніка»

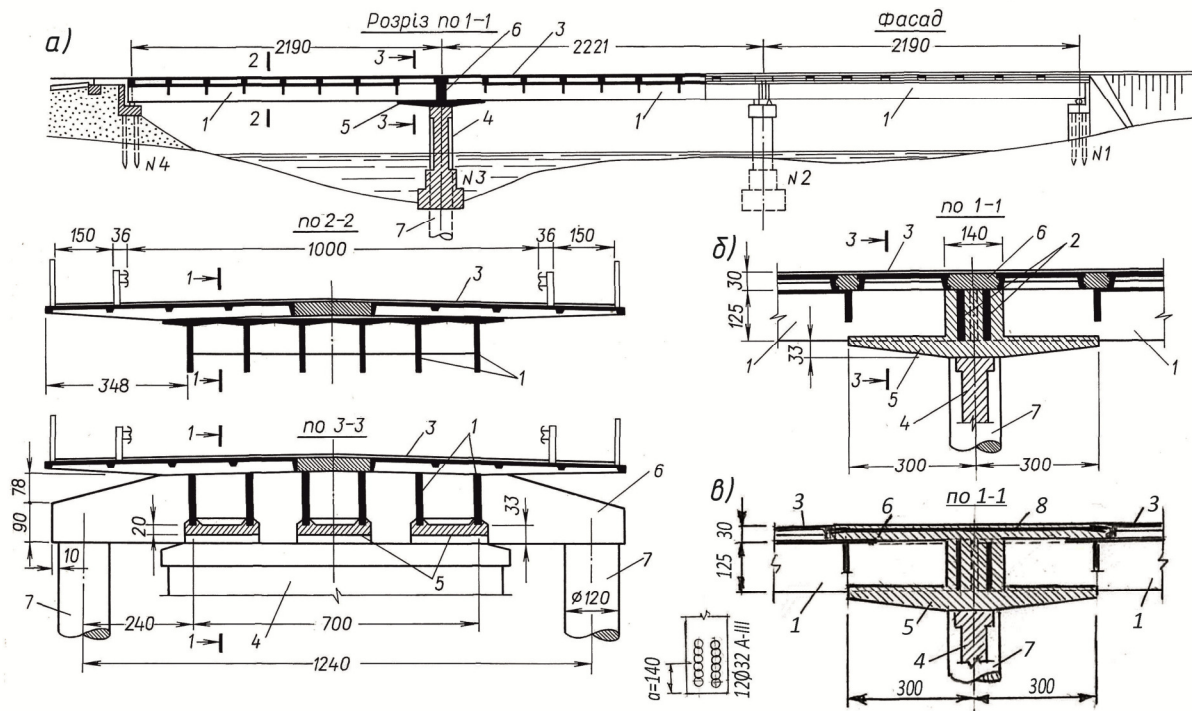
Рис. 2. Розширення прольотної будови за ТП вип. 56 моста в с. Лисівці Тернопільської області залізобетонною ребристою накладною плитою з підсиленням проміжної опори № 3: 1 – ребро наявних балок; 2 – опорні діафрагми; 3 – ребристі накладні плити; 4 – опора, що потребує підсилення; 5 – нижня добетонувана плита; 6 – добетонований ригель у межах висоти наявної балки та накладної плити (монолітна вставка); 7 – буронабивний стовп; 8 – відсутня в проекті надпорна арматура.

Однак саме тут в проекті реконструкції моста допущена груба помилка: в жорсткому рамному вузлі не передбачена верхня надопорна арматура, тому нерозрізність над опорою № 3, яка мала бути додатковим в запас несучої здатності фактором підсилення суміжних з цією опорою балок, виявилась

фіктивною. Необхідно було замість двох приопорних збірних плит (рис. 2, б) влаштувати монолітну вставку з розміщеною в ній надопорною арматурою (рис. 2, в).

- помилка в проектному рішенні заново створеного для підсилення опори №3 жорсткого вузла з нерозрізністю балок обох прилеглих прольотів (рис. 2, б, в). Через відсутність надпорної робочої арматури (рис. 2, в) передбачена проектом нерозрізність виявилась фіктивною і не забезпечила розвантаження балок в прольоті, тобто ефект їх додаткового підсилення за рахунок зміни статичної схеми був відсутній;

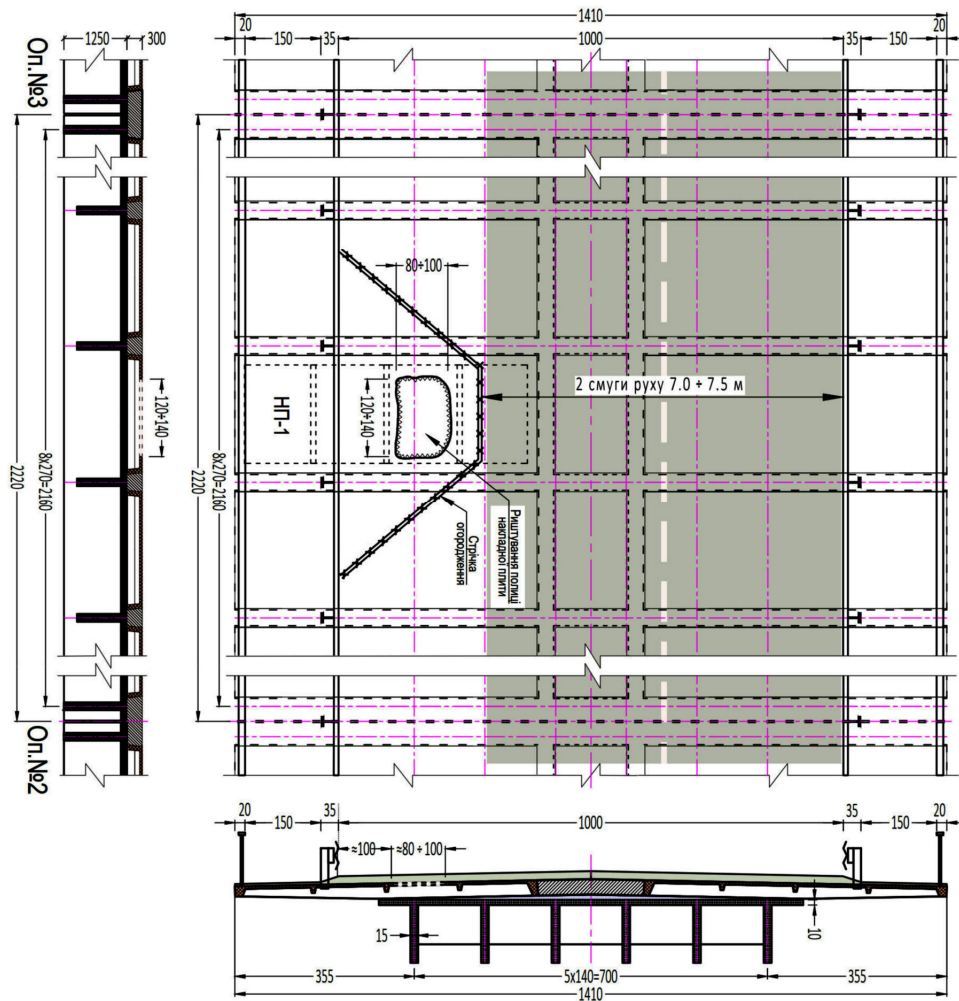
Останній огляд моста (саме огляд, а не обстеження) був проведений у червні 2012 р. у присутності повноважного представника (заступника начальника з експлуатації) Служби автомобільних доріг у Тернопільській області та генерального директора ТзОВ "Містшляхбуд". На час огляду в одній з накладних плит у середній частині середнього (руслового) прольоту була повністю зруйнована (провалена) секція полиці між двома поперечними підсилювальними ребрами, розташована над двома крайніми балками (рис. 3). Зона руйнування була огорожена кольоровою стрічкою, а дві смуги руху автомобільного транспорту, шириною по  $3,5 \dots 3,75$  м, зокрема смуга безпеки з протилежного від провалювання боку, на цій ділянці прольотної будови були зміщені на її неушкоджену частину (рис. 3).

Рис. 3. Схема розташування провалювання полиці накладної плити розширеної прольотної будови середнього прольоту моста

Причини провалювання полиці накладної плити на стадії огляду не аналізували та не досліджували. Вони мали бути встановлені під час наступного детального обстеження, яке не відбулось. Тому з часу огляду і до руйнування протягом майже семи років міст продовжував експлуатуватись з неліквідованим дефектом накладної плити при двох смугах руху і практично без обмеження ваги транспортних засобів, хоча формально через певний час рух аварійною ділянкою мосту був обмежений, але "місяцями водії велико-вантажного транспорту ігнорували знаки обмеження руху аварійною ділянкою мосту. Щодня тони матеріалів перевозили фури з кар'єрів з істотним порушенням норм перевезення вантажу. Аварійний міст було внесено до перелік об'єктів, які підлягають ремонту лише 2019 р." [інформація з інтернету]. Тобто протягом майже семи років (2012–2019) міст експлуатувався у вкрай несприятливих умовах навантаження великоваговими автомобілями з відкритою непровітрюваною пазухою в провалі накладної плити, через яку до незахищеної ділянки наявної плити мостового полотна під провалюванням, яка одночасно є стиснутою полицею балок, легко потрапляли практично всі можливі компоненти агресивного середовища, створюючи ідеальні умови для деструкції і корозії бетону саме на цій ділянці плити мостового полотна. Серед таких умов можна назвати багаторічне періодичне замочування дощовою водою та водою від танення снігу, яка є майже дистильованою, тобто найбільш агресивною до бетону, сезонне замерзання-розморожування, а також дія несприятливих кліматичних факторів, агресивних речовин в атмосфері, окремих складників повітря, автомобільних викидів, бруду і стоків з поверхні їздового полотна тощо.

За таких умов з втраченим ефектом підсилення балок накладною плитою та локальним дефектом їх стиснутої полиці, що прогримує, міст прослужив ще майже сім років, поки внаслідок корозії поступове зменшення міцності бетону ділянки двох крайніх балок

під провалюванням полиці накладної плити не досягло критичної величини, що і спричинило їх руйнування внаслідок практично миттєвого роздавлювання стиснутої зони без текучості поздовжньої робочої арматури. Такий характер руйнування балок підтверджують обставини аварії, її раптовість та відсутність будь-яких характерних візуально попереджувальних ознак, пов'язаних з текучістю арматури: значних прогинів (провисання) балок та значного у декілька мм розкриття нормальних тріщин. Необхідно також звернути увагу і на те, що безпосередньо перед руйнуванням у межах прольотної будови перебував лише один легковий автомобіль, одразу після проїзду якого балки обвалились під дією постійного значно меншого, ніж експлуатаційне, навантаження на прольотну будову.

За результатами огляду після попереднього аналізу впливу зруйнованої ділянки плити на несучу здатність наявних балок, які ще під час будівництва мали нижчу від проектної міцність бетону та втрачений ефект підси-

лення внаслідок відсутності над ними основного підсилювального елементу – полиці накладної плити, було рекомендовано як надійний варіант уникнення аварії тимчасове закриття руху автотранспорту до ліквідації

ушкоджень накладної плити, а у разі неможливості закриття необхідно було запропоновано одну смугу руху з регулюванням черговості проїзду і обмеженням ваги та швидкості транспортних засобів.

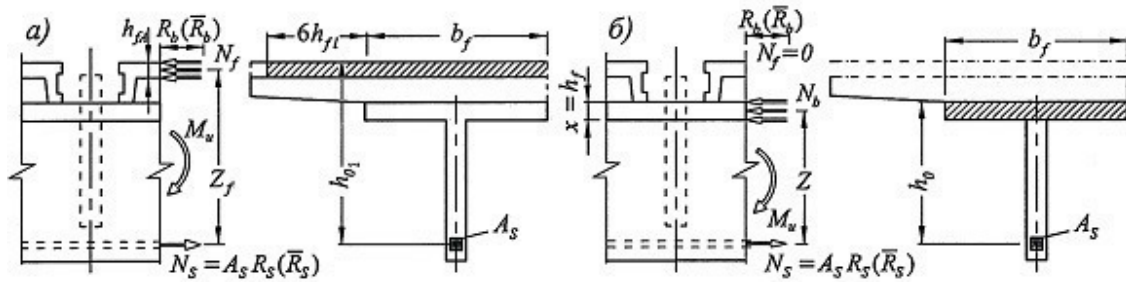
- у перерізі балки під ділянкою зруйнованої полиці накладної плити за робочий приймали лише переріз наявної балки, цілком логічно вважаючи, що в межах зруйнованої частини полиці накладної плити ефект підсилення наявної балки втрачений і вона працює лише за допомогою власного перерізу (рис. 5, б).

Рис. 5. Розрахункові схеми поперечного перерізу крайньої балки за умов спільної роботи з накладною плитою (а) та у разі виключення її з роботи внаслідок провалювання (б).

- за умов меншого від проектної міцності бетону (M200 і менше) розраховуваний поперечний переріз наявної балки переармований, тому його руйнування можливе лише

за стиснутою зоною до текучості поздовжньої робочої арматури. За цих умов згинальний момент від розглянутих комбінацій нормованих навантажень на 37,8 % і 58,7 % перевищує характеристичну несучу здатність поперечного перерізу балки за стиснутою зоною, що підтверджує можливість її руйнування в перерізі під зруйнованою полицею накладної плити. У натурі міцність бетону балок була значно меншою від M200, тому і настало їх миттєве руйнування від роздавлювання стиснутої зони до текучості розтягнутої арматури у випадку дії лише постійних навантажень, менших від прийнятих у зроблених розрахунках.
