**Моніторинг технічного стану й функціональної придатності
транспортної інфраструктури, інженерних споруд та
обладнання в умовах міської забудови**

Методикою досліджень передбачено комплексний аналіз технічного стану та проєктних рішень капітального ремонту водопропускної споруди по вул. Котляревського в м. Запоріжжі. Основою дослідження стали результати візуального, геодезичного та геофізичного обстеження, виконаного перед початком ремонтних робіт, а також порівняння параметрів конструкцій до і після виконання відновлювальних заходів.

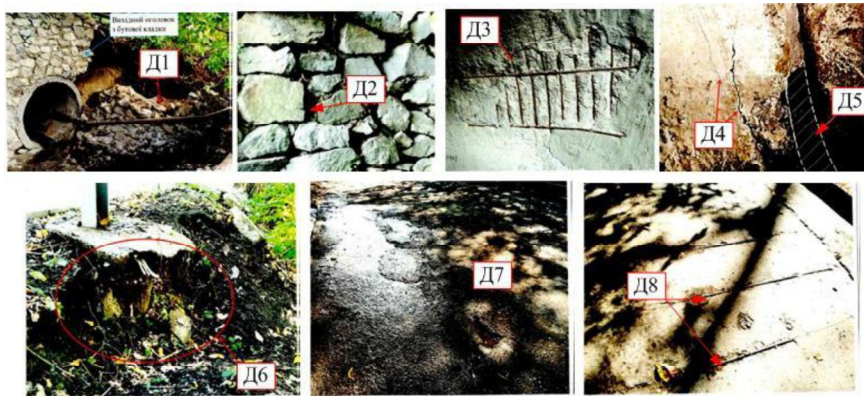
Рис. 1. Дефекти та пошкодження конструктивних елементів

На рис. 1 показані дефекти споруди, виявлені під час візуального обстеження: Д1 – обвал бутової кладки вихідного оголовку водопропускних труб; Д2 – вимивання розчину зі швів бутової кладки; Д3 – руйнування

захисного шару бетону з оголенням та корозією арматури до 15 % втрати перерізу; Д4 – тріщини в тілі водопропускних труб з шириною розкриття 1-5 мм; Д5 – сколювання бетону водопропускних труб; Д8 – розмив та руйнування укосів дамби; Д9 – руйнування асфальтобетонного покриття проїзної частини; Д10 - руйнування захисного шару бетону плит пішохідної частини з оголенням та корозією арматури до 15 % втрати перерізу.

В ході геодезичних робіт виконана геодезична зйомка поздовжнього профілю проїзної частини, в результаті якої встановлено ухил полотна у бік водопропускного лотка. Визначення ширини розкриття тріщин в тілі водопропускних споруд виконано за допомогою використання лінійки та штангенциркуля. Під час інструментального обстеження встановлено, що тріщини мають ширину розкриття від 1 до 5 мм. Величина зміщення залізобетонних ланок водопропускних труб становить 50 мм.

Аналіз виявлених пошкоджень конструкцій вказує на наступні причини їх виникнення: розмив ґрунту навколо та безпосередньо під бутавою кладкою вихідного оголовку труб; розмивання ґрунту є результатом незадовільного стану бетонного укріплення річища; незадовільний стан системи водовідведення та укріплення укосів насипу

дамби; вплив статичних та динамічних навантажень (від ваги ґрунту та від руху транспорту); тривала експлуатація елементів без проведення ремонтних робіт.

Враховуючи численні пошкодження окремих елементів, було прийнято рішення про застосування наступних ремонтних технологій та етапів виконання відновлювальних робіт під час капітального ремонту: відновлення захисного шару бетону водопропускних труб полімерцементним розчином, з попереднім видаленням залишків крихкого бетону; виконання ін'єктування тріщин, відновлення зруйнованих ділянок бетону та швів між залізобетонними ланками труб шляхом нанесення полімерцементного розчину, виконання нового насипу дамби з ущільненням та посиленням зовнішньої поверхні, виконання залізобетонного укріплення укосів дамби.

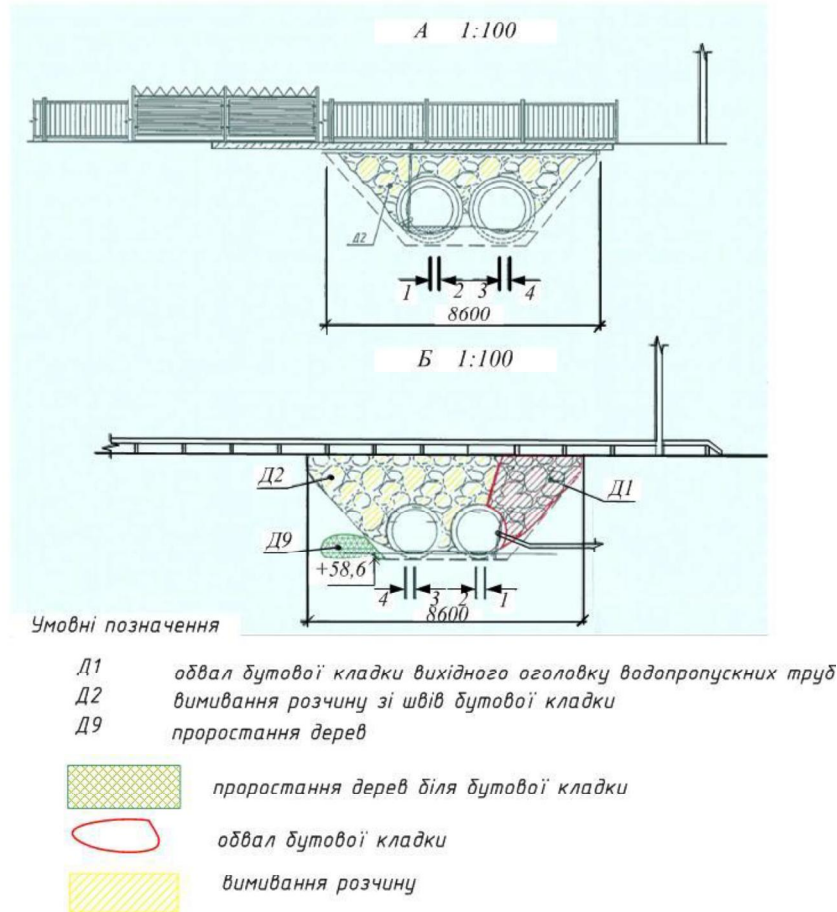
Рис. 2. Елементи дамби та водопропускної споруди

Водопропускні труби – залізобетонні зі збірних розтрубних ланок діаметром 1500 мм та довжиною 2,0 м розташовані в тілі насипу дамби з ухилом $i=0,037$ у напрямку течії річки, як показано на рис. 2.

Загальна довжина труб становить 10,0 м, товщина стінки труби становить 150 мм. По краях водопропускної труби влаштовані вхідний та вихідний оголовки, які слугують підпірними стінами для земляного насипу дамби та її укосних частин, виконані з бутавої кладки товщиною 550-600 мм. Дорожнє покриття проїзної частини дороги – асфальтобетон. Огородження проїзної частини споруди виконано бар'єрного типу.
