# Сучасні технології неруйнівного контролю при відновленні дорожньої інфраструктури

## МОЛОДЬ – ДРАЙВЕРИ ЗМІН У ВІДНОВЛЕННІ УКРАЇНИ

П'ЯТА ВСЕУКРАЇНСЬКА НАУКОВА КОНФЕРЕНЦІЯ МОЛОДИХ ВЧЕНИХ

**Об'єкт дослідження:** Дорожній одяг на ділянці вул. Чернишевської у м. Харків після виконання поточного ремонту.

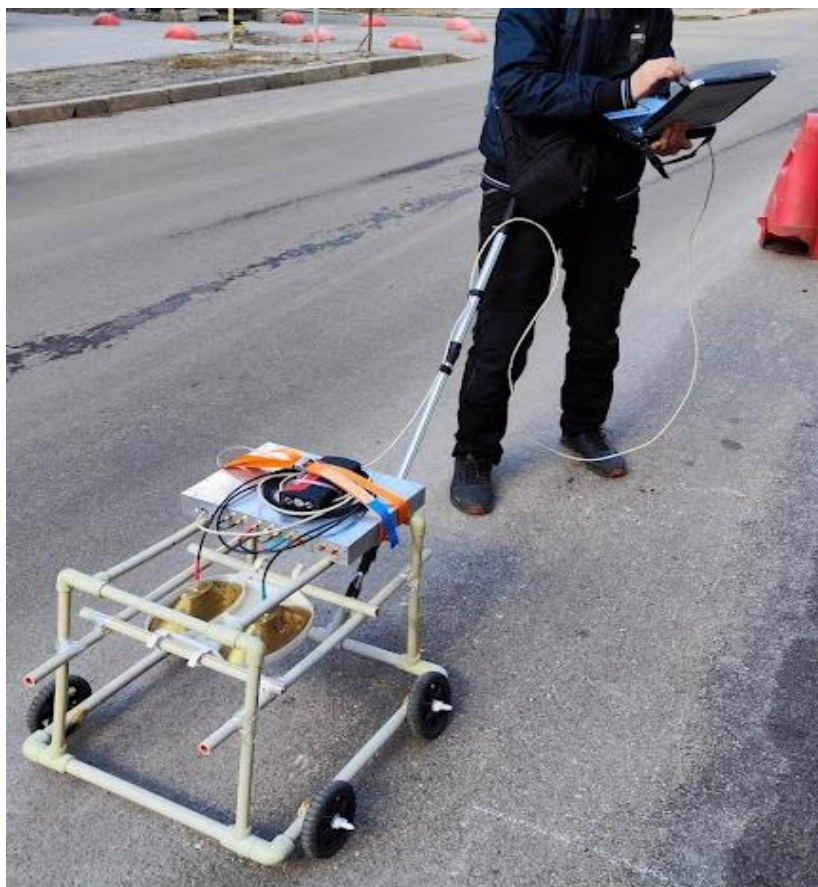
Георадарний комплекс ОДЯГ-1

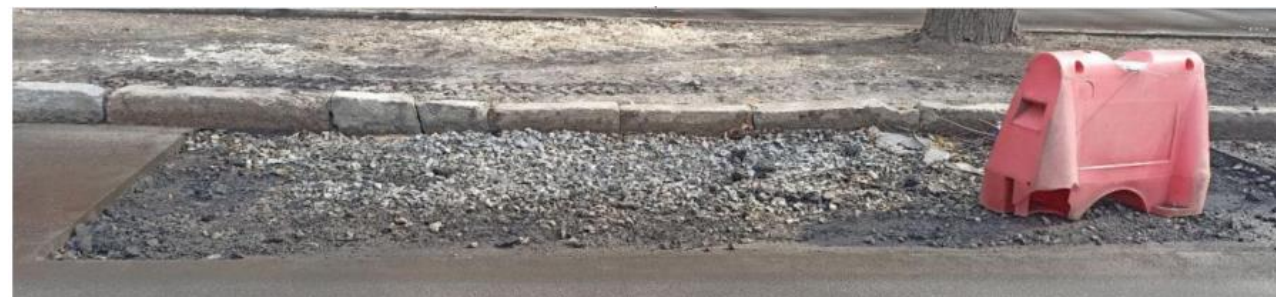
Відкрита карта поточного ремонту

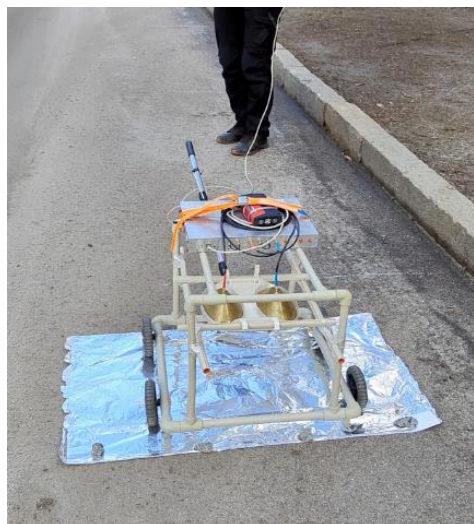
Калібрування з  
використанням листа  
металу

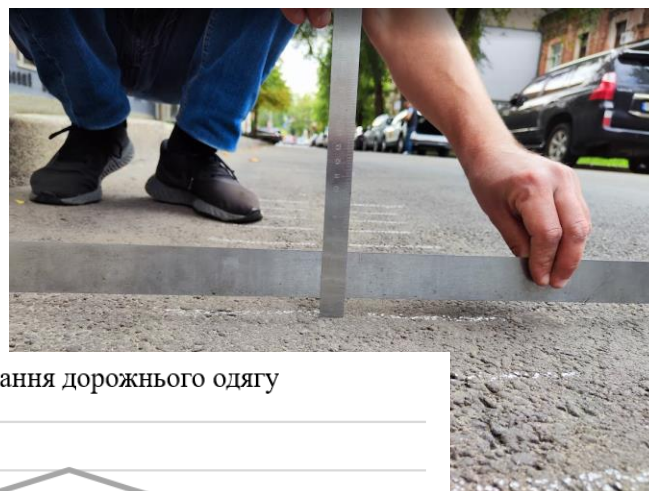
## Інструментальне вимірювання дефекту дорожнього одягу

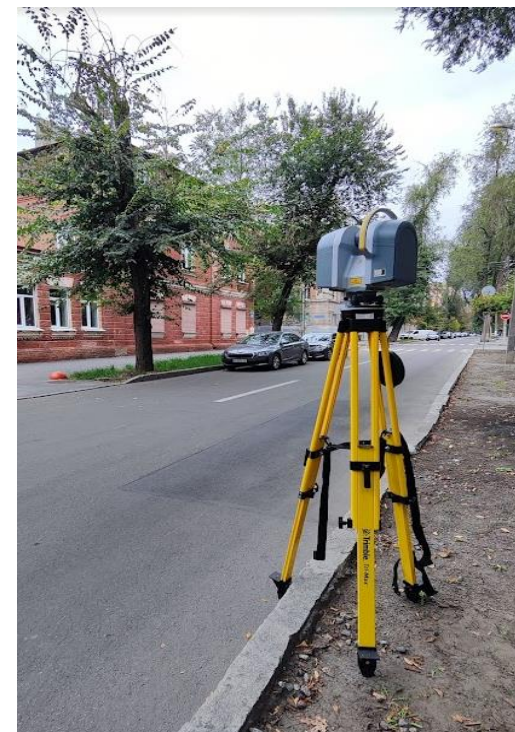
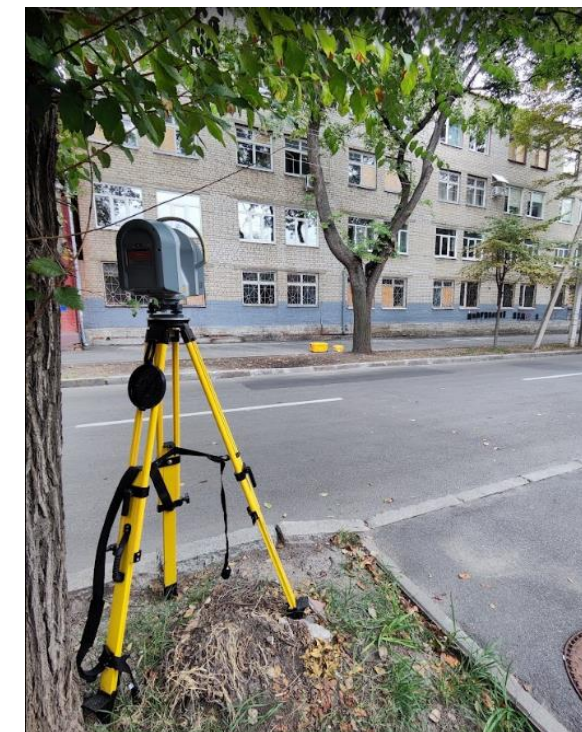
## Розміщення станцій сканування
