Оцінка надійності та технічна діагностика мостової споруди через р. Верхня Хортиця у м. Запоріжжя

Технічне обстеження будівельних конструкцій на об'єкті «Пішохідний міст через р. Верхня Хортиця, вул. Героїв 37-го батальйону – вул. Зачиняєва, м. Запоріжжя» виконано за договором із замовником, у якому вказані елементи об'єкта, що підлягають обстеженню, завдання й терміни виконання робіт.

Reliability Assessment and Technical Diagnostics of the Bridge Structure across the Verkhnia Khortytsia River in Zaporizhzhia

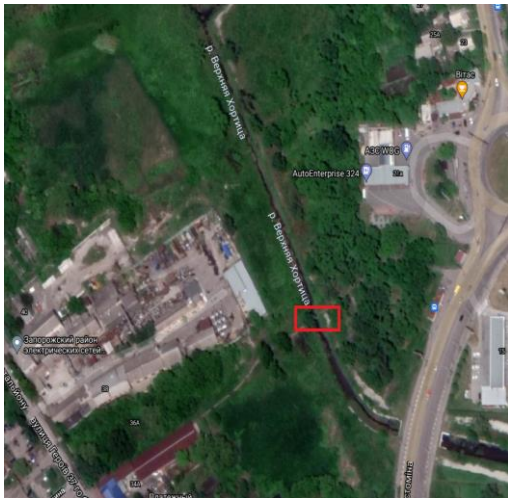
Рис. 1. Ситуаційний план пішохідного мосту через р. Верхня Хортиця

У плані міст розташований перпендикулярно до русла річки Верхня Хортиця (рис. 1).

Fig. 1. Situational plan of the pedestrian bridge across the Verkhnia Khortytsia River

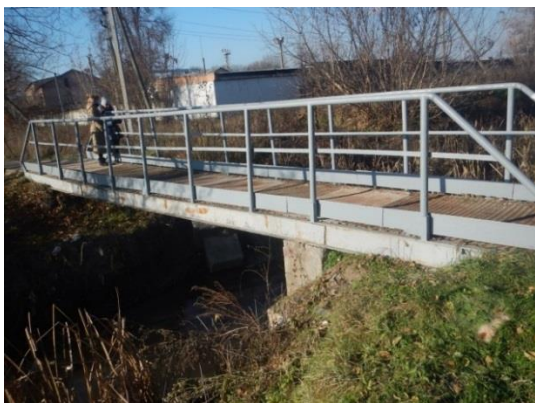
Рис. 2. Загальний вигляд пішохідного мосту через р. Верхня Хортиця, м. Запоріжжя

Fig. 2. General view of the pedestrian bridge across the Verkhnia Khortytsia River, Zaporizhzhia

Загальний вигляд мосту наведено на рис. 2, ситуаційний план – рис. 1.

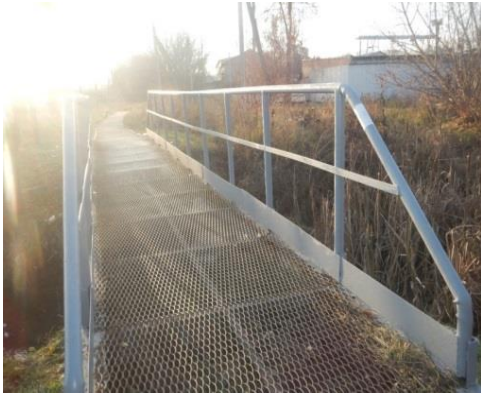
Рис. 3. Деформація, недостатня жорсткість листа покриття мосту

Fig. 3. Deformation, insufficient rigidity of the sheet covering the bridge

Defect list of the pedestrian bridge		
№ з/п	Найменування дефектів та пошкоджень	Заходи щодо їх усунення
1. Мостове полотно		
1	Деформація, недостатня жорсткість листа покриття мосту (рис.3)	Замінити листи покриття мосту
2	Огорожа (перила) мостової споруди не відповідає нормативним вимогам (рис. 4)	Виконати огорожу згідно з ДСТУ Б В.2.3–11–2004
3	Відсутність освітлення на всій території споруди	Установити опору освітлення
4	Корозія поверхні металевих конструкцій мосту (рис. 5)	Очистити елементи від продуктів корозії, покрити захисною антикорозійною сумішшю й пофарбувати
2. Прогонові споруди		
5	Проростання дерев та чагарників у безпосередній близькості до прогонових споруди (рис. 6)	Провести вирубку дерев і кущів, що знаходяться на відстані менше ніж 3,0 метри від конструктивних елементів споруди

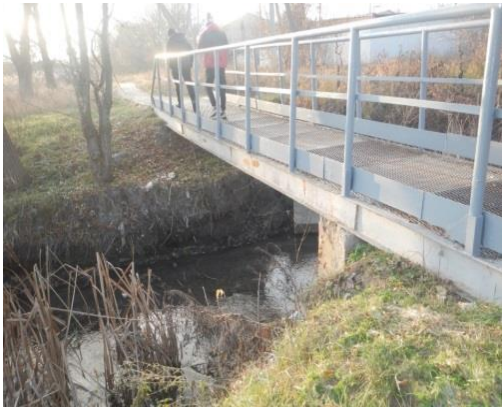
Рис. 4. Огорожа (перила) мостової споруди

Fig. 4. The fence (railing) of the bridge structure

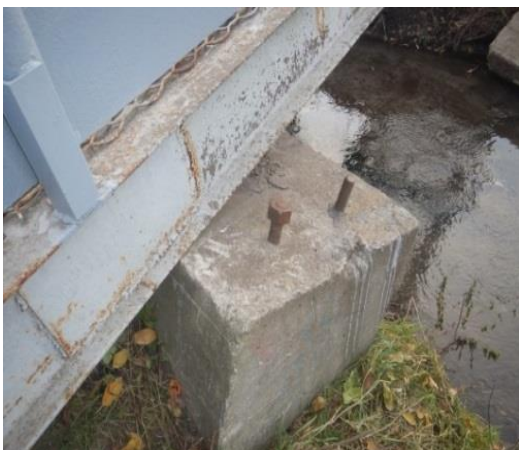
Рис. 5. Корозія поверхні металевих конструкцій

Fig. 5. Corrosion of the surface of metal structures

№ з/п	Найменування дефектів та пошкоджень	Заходи щодо їх усунення
6	Корозія поверхні металевих конструкцій мосту	Очистити елементи від продуктів корозії, покрити захисною антикорозійною сумішшю й пофарбувати

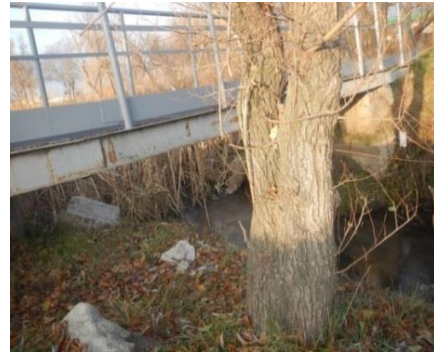
Рис. 6. Проростання дерев та чагарників у безпосередній близькості до прогонових споруд

Fig. 6. Germination of trees and shrubs in the immediate vicinity of the outbuildings

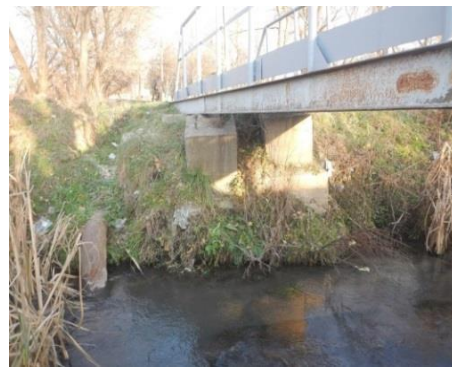
Рис. 7. Розмив та зсув фундаментних блоків через підвищення рівня річкової води

Fig. 7. Erosion and displacement of foundation blocks with increasing summer water level

3. Опори		
7	Розмив та зсув фундаментних блоків через підвищенні рівня річкової води (рис. 7)	Установлення фундаментних блоків у проєктне положення, укріплення основи фундаментів

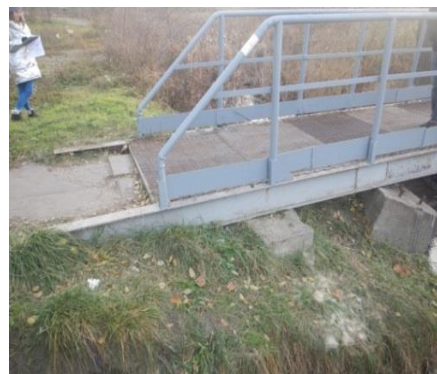
Рис. 8. Розмиття ґрунту підходів до мосту через відсутність організованого водовідведення та належного покриття

Fig. 8. Soil erosion of approaches to the bridge due to the absence of organized drainage and proper coverage of the bridge

4. Фундаменти		
8	Пошкодження споруди, викликаних незадовільним станом фундаменту, у ході обстеження не виявлено	
5. Підходи		
9	Відсутність освітлення на всій території споруди	Установити опору освітлення
10	Розмиття ґрунту підходів до мосту через відсутність організованого водовідведення та належного покриття (рис. 8)	Виконати організоване водовідведення на підходах до мосту
11	Відсутність пандуса, належного підходу до мосту	Установити пандус на підході до мосту

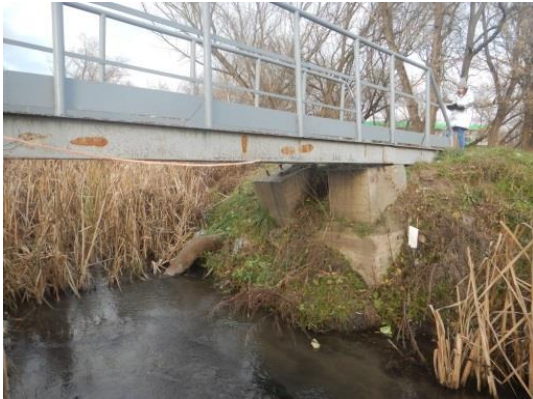
Рис. 9. Замулення, проростання рослинності, засмічення русла річки

Fig. 9 Siltation, germination of vegetation, clogging of the riverbed

6. Русло		
12	Замулення, проростання рослинності, засмічення русла річки (рис. 9)	Розчистити русло від рослинності та сміття
