В. Ю. Сало, О. Ю. Сало\*

## **ЕКСПЛУАТАЦІЙНИЙ СТАН ПРОГОНОВИХ БУДОВ ІСНУЮЧИХ МЕТАЛЕВИХ МОСТІВ НА АВТОМОБІЛЬНИХ ДОРОГАХ У ЗАХІДНИХ ОБЛАСТЯХ УКРАЇНИ**

## **OPERATING STATE OF SPAN CONSTRUCTIONS OF EXISTING METALLIC BRIDGES ON AUTOMOTIVE ROADS IN THE WESTERN AREAS OF UKRAINE**

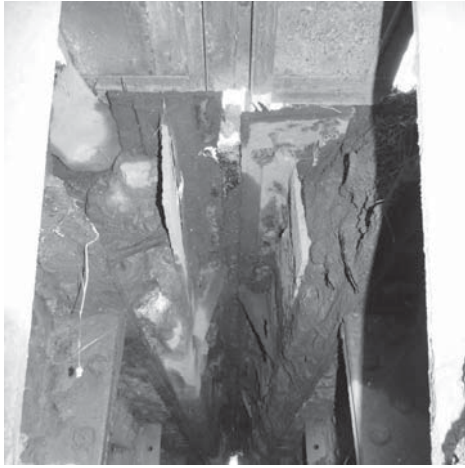
За видом пошкодження розрізняють: розлад заклепочних з'єднань, втомні пошкодження у виді тріщин в елементах, або повністю зруйновані елементи, корозія, втрати місцевої або загальної стійкості окремих елементів або їхніх частин, тріщини механічні (рис. 1).

*Рис. 1. Пошкодження елементів деформційних швів*

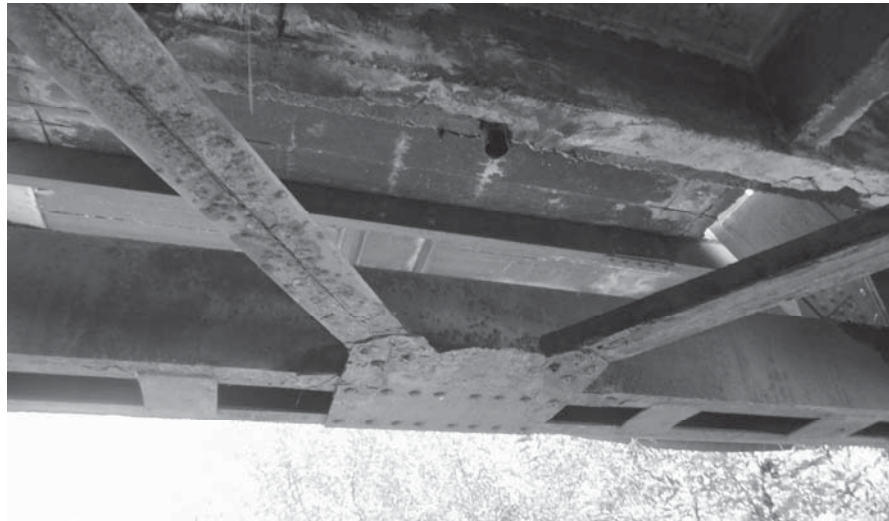
Довготривало експлуатовані металеві прогонові будови мостів мають корозійні пошкодження, які зменшують площу перерізу елементів, знижують їхню вантажопідйомність, а сумісна дія корозії і циклічних напружень приводить до виникнення корозійно-втомних тріщин (рис. 2).

Такі тріщини починаються в зоні концентрації напружень із руйнування захисної плівки на металі під дією циклічних напружень. Корозія елементу проходить в результаті дії на металологи і сірчистих газів. Найбільшому ржавінню підлягають ті частини прогонових будов, в яких погане фарбування, де затримується

*Рис. 2. Значна корозія балкової клітки і з'єднань*

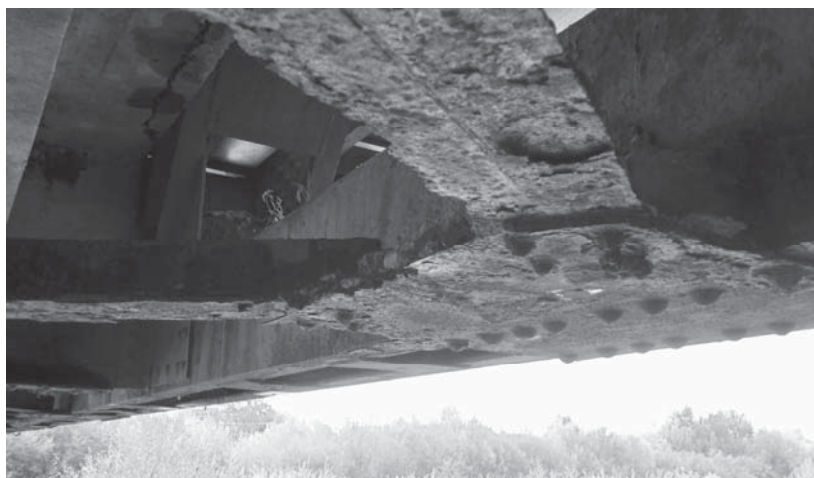
волога, накопичується сміття. Такими місцями є коробки нижніх поясів, верхні пояси поперечних балок, фасонки вітрових зв'язків, опорні вузли, а також пазухи, щілини (рис. 3).

*Рис. 3. Корозія основних несучих елементів*

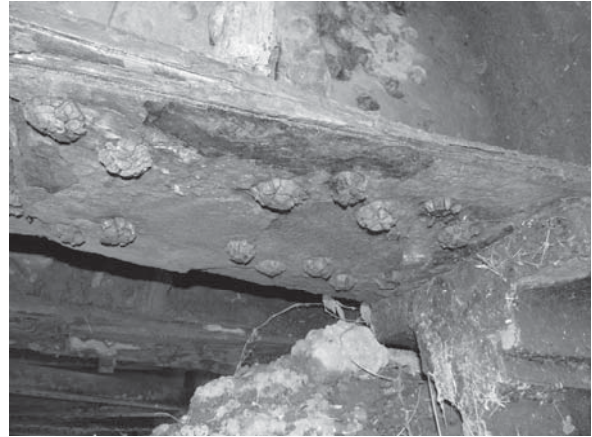
Головна причина виникнення корозії – зволоження поверхні металу. За відносної вологості більше ніж 70 % поверхня металу адсорбує вологу з повітря в кількості достатній для розвитку корозії. Забруднення повітря частками хлоридів, сульфідів або газами, а також осідання на поверхні елементів прогонових будов всякого виду солей і інших агресивних речовин сприяє появі і прискоренням розвитку корозії. У прогонових будовах з іздою понизу більше інтенсивно кородують елементи, розміщені нижче рівня мостового полотна (рис. 4).

*Рис. 4. Значна корозія металу з ослабленням усіх елементів*
