ЗАСТОСУВАННЯ ГЕОРАДАРНИХ ТЕХНОЛОГІЙ ДЛЯ КОНТРОЛЮ ЯКОСТІ ДОРОЖНЬОГО ПОКРИВУ

Батракова А. Г., Шелкова І. С., Дорожко Є. В., Урдзік С. М., Назаренко І. В.
Харківський національний автомобільно-дорожній університет

Анотація. У статті розглянуто особливості залучення георадарного комплексу ОДЯГ-1 для післяремонтного контролю якості дорожнього покриття. Виявлено структурні аномалії у відремонтваній зоні та підтверджено високу точність методу для діагностики прихованих дефектів дорожніх конструкцій.

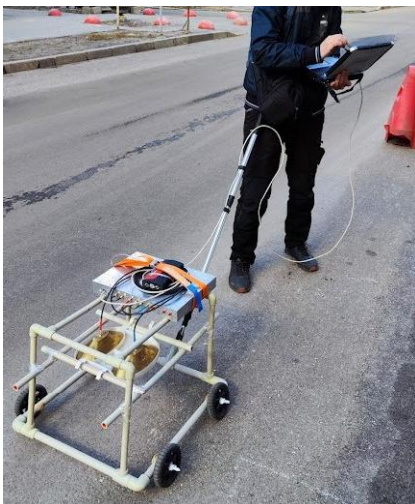
Рис. 1. Георадарний комплекс ОДЯГ-1

Для проведення георадарних досліджень конструкції дорожнього одягу на об'єкті використовувався георадарний комплекс ОДЯГ-1 (рис. 1).

Георадарна система складається з трьох основних функціональних частин:

– антенний блок: складається з передавальної та приймальної антен, які працюють на центральній частоті 1,2 ГГц. Висота встанов-

лення антенного блока над поверхнею покриття під час дослідження становила 0,35 м;

– блок реєстрації даних: для збереження отриманих результатів використовувався портативний ноутбук, який під'єднувався до антенного блока за допомогою спеціального кабельного інтерфейсу. Ноутбук здійснює функцію оперативної візуалізації і фіксації георадарних даних у реальному часі;

– блок управління: це електронний модуль, який забезпечує стабільну роботу георадарної системи. Він розташований безпосередньо на каркасі візка та з'єднаний із ноутбуком і антенами за допомогою кабелів живлення та передачі даних.

Каркас візка виготовлений із пластикових труб. Таке конструктивне рішення дозволяє:

Візок обладнаний чотирма колесами для забезпечення стабільного переміщення вздовж поверхні дорожнього покриття та узбіччя.

Георадарні вимірювання здійснювалися тим самим георадарним комплексом ОДЯГ-1 з антенним блоком центральної частоти 1,2 ГГц за аналогічних технічних параметрів зйомки. Висота встановлення антенного блоку над поверхнею дорожнього покриття становила 0,35 м.

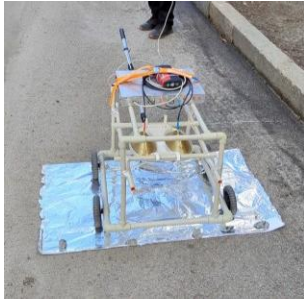
Рис. 5. Калібрування з використанням листа металу

Другий етап здійснюється з використанням металевого відбивача. Антенний блок встановлюють над плоским металевим листом, що забезпечує отримання опорного сигналу максимальної амплітуди (рис. 5).

Цей етап використовується для визначення «часової затримки» системи, від якої залежить точність розрахунку глибини шарів.

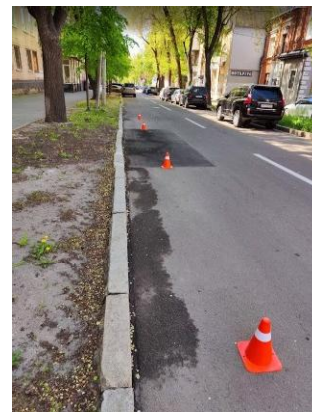
Рис. 9. Ділянка для георадарного обстеження

Після завершення ремонтних робіт (рис. 9) з відновлення дорожнього одягу в зоні аварійного прориву підземних комунікацій було проведено повторні георадарні дослідження для контролю якості. Основною метою цього етапу було визначення товщини новоукладених конструктивних шарів і порівняння отриманих результатів з попередніми вимірюваннями на суміжних територіях.

Додатково було здійснено інструментальне вимірювання геометричних розмірів відремонтованої ділянки. Загальна довжина латки становила 5,85 м, що було поділено на сегменти по 1,0 м з останнім 0,85 м для детального профілювання конструкції нового покриття.
