КОМПЛЕКСНИЙ МЕТОД НЕРУЙНІВНОЇ ДІАГНОСТИКИ ДОРОЖНЬОГО ОДЯГУ

Батракова А. Г., Шелкова І. С., Дорожко Є. В., Урдзік С. М., Назаренко І. В.
Харківський національний автомобільно-дорожній університет

Метою роботи є комплексна діагностика технічного стану дорожнього одягу на відновленій ділянці вулиці Чернишевської в місті Харків способом поєднання георадарного обстеження та наземного лазерного 3D-сканування.

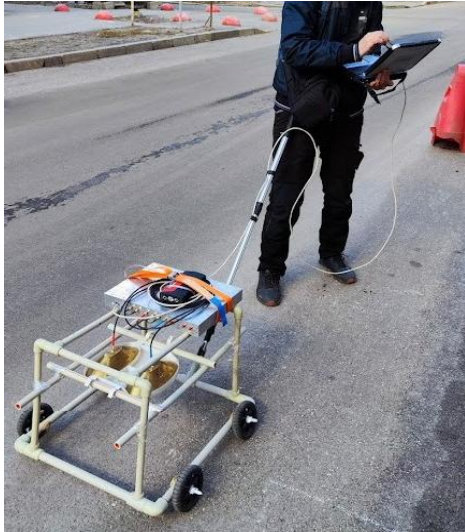
Рис. 1. Георадарний комплекс ОДЯГ-1

Для аналізу внутрішньої структури дорожнього одягу на досліджуваній ділянці застосовувався георадарний комплекс ОДЯГ-1 з антенним блоком центральної частоти

1,2 ГГц (рис. 1). Обстеження проводилося за стандартною методологією неруйнівного контролю з дотриманням регламентованих технічних параметрів. Особливу увагу приділено зоні поточного ремонту, де спостерігались ознаки розвитку дефектів у вигляді просідання дорожнього одягу, що прогресувало.

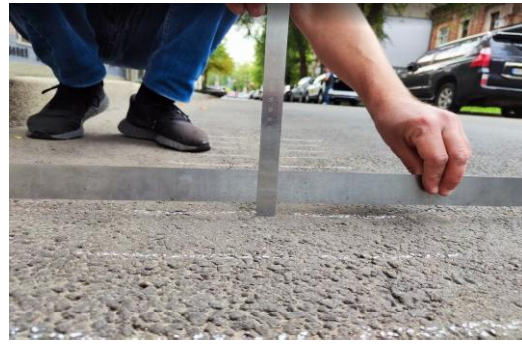
Рис. 3. Інструментальне вимірювання дефекту дорожнього одягу

Інструментальні вимірювання здійснювалися з використанням металевої лінійки з міліметровими поділками, що забезпечило високу точність фіксації вертикальних деформацій дорожнього одягу на ділянці поточного ремонту (рис. 3).

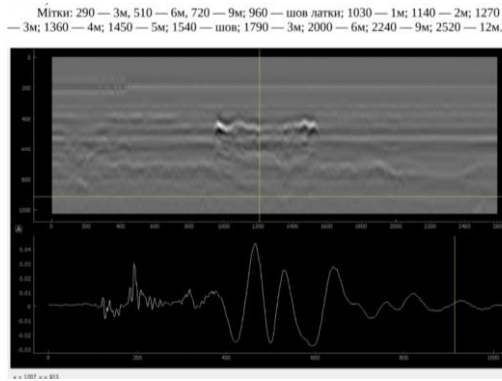
Рис. 5. Радарограма ділянки поточного ремонту

На радарограмі поздовжнього профілю через ділянку поточного ремонту (рис. 5) зафіксовано ключові особливості стану всього досліджуваного об'єкта.

Під час аналізу встановлено кардинальні відмінності між незмінними ділянками поза ремонтом та зоною поточного ремонту. На ділянках поза ремонтом спостерігається відносно однорідна структура відбиттів, що підтверджує стабільність конструкції дорожнього одягу.

Натомість у зоні відремонтованої ділянки наявне аномальне відбиття на глибині 4,2 нс, що вказує на структурні порушення відновленого покриття: можливі порожнини, недостатнє ущільнення або зміну щільності матеріалів. Додатково проявляється локальне відбиття з глибини, що підтверджує наявність підземної комунікації у зоні дефекту дорожнього одягу.

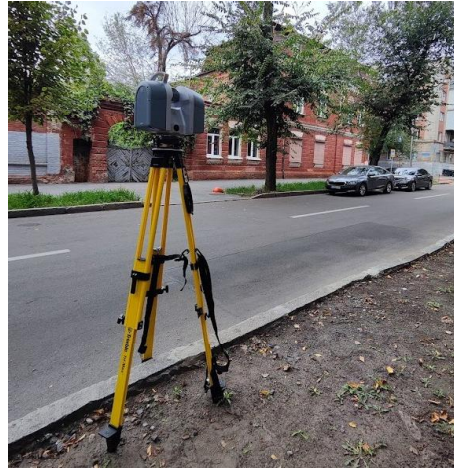
Рис. 6. Лазерний сканер Trimble TX6

Для доповнення характеристики технічного стану дорожнього покриття та фіксації геометричних параметрів виявлених поверхневих деформацій було застосовано технологію наземного лазерного 3D-сканування з використанням сканера Trimble TX6 (рис. 6) [2].

Сканер встановлювався на триноту висотою не менше 1,5 м для забезпечення оптимального кута огляду поверхневих дефектів. Перед початком сканування здійснювалося горизонтування приладу та внесення поправок на температурні та барометричні умови для компенсації впливу рефракції.
