# ВПЛИВ ТЕХНОЛОГІЇ БУДІВНИЦТВА НА ТЕКСТУРУ І ШОРСТКІСТЬ БЕТОННИХ ПОКРИТТІВ

**АНОТАЦІЯ.** У статті представлені дослідження різних способів обробки поверхні бетонних покриттів. Автори провели дослідження на вибраних ділянках дорожнього покриття автомагістралей та швидкісних магістралей у Польщі та проаналізували зміни шорсткості та текстури в залежності від типу конструкції покриття та основи, температури, типу обробки поверхні та часу експлуатації. Встановлено, що технологія будівництва та тип конструкції покриття впливають на шорсткість, тоді як технологія поверхневої обробки впливає на текстуру. Найвищі значення гладкості дорожнього покриття були виміряні на безшовних безперервно армованих покриттях. Доведено, що показник текстури значно залежить від часу експлуатації дорожнього покриття. Впливу температури на досліджувані параметри не спостерігалось.

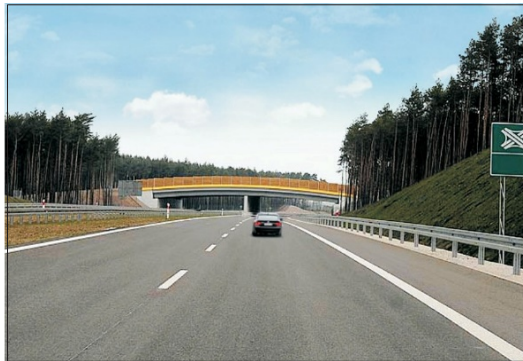
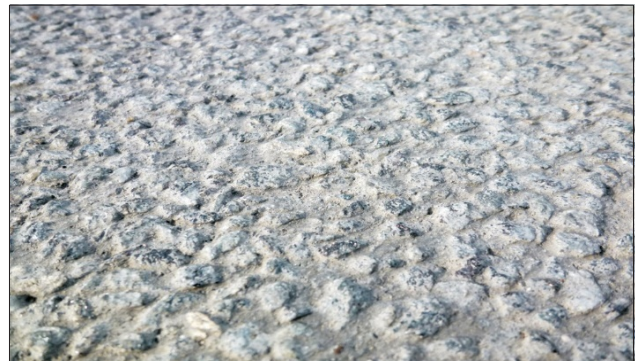
Рис. 4 Швидкісна дорога S8 – поверхнева обробка з відкритим заповнювачем  
Що стосується вимог, зазначених у [39-41], було використано текстурний лазерний датчик для визначення:

Тип покриття з відкритим заповнювачем досліджували на восьмикілометровій ділянці швидкісної дороги S8 (рис. 4). Покриття було побудовано з поперечно з'єднаних бетонних плит на основі з пісного бетону.

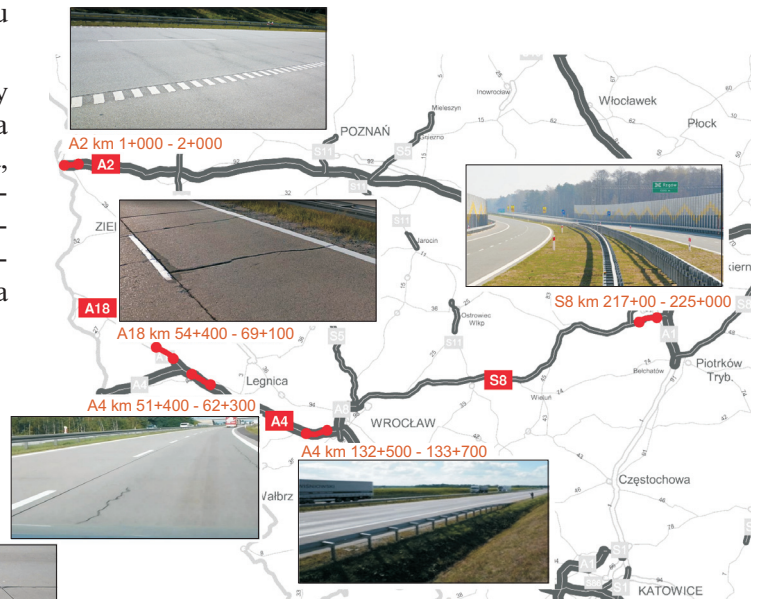
Fig. 2. Locations of trial stretches on which measurements were carried out

Locations on motorways and expressways in Poland were selected and detailed measurements of the texture and roughness of the concrete pavements in the locations were carried out taking into account the transverse joints or their absence (Fig. 2).

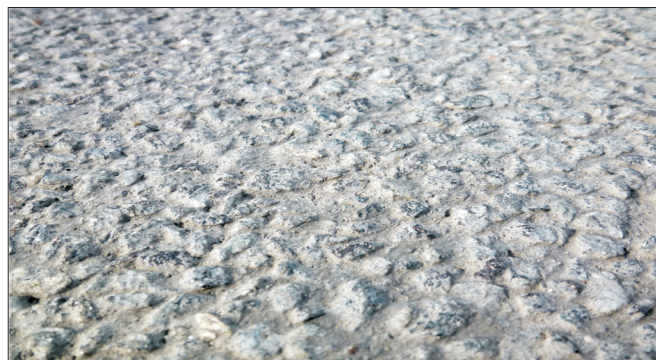
surface finish were investigated there. Additional measurements were carried out on the trial stretch, longitudinally textured by burlap dragging, located at the 51+400 - 62+300 km of A4. A separate analysis was carried out on the trial stretch located at the 54+400 - 69+100 km of motorway A18. There is an old concrete pavement (built in 1940) with a low degree of smoothness and considerably damaged expansion joints.
