## МОСТИ ТА ТУНЕЛІ: ТЕОРІЯ, ДОСЛІДЖЕННЯ, ПРАКТИКА

### ДОСВІД ВІДНОВЛЕННЯ ЗРУЙНОВАНИХ АВТОМОБІЛЬНИХ ШТУЧНИХ СПОРУД

Роботи по відновленню автомобільного руху через річку Ірпінь, який знаходиться на автодорозі загального користування державного значення Іб технічної категорії М-06 Київ-Чоп (на м. Будапешт через м. Львів, Мукачеве, Ужгород), км 21+140 виконувалось по розпорядженню на виконання завдання – «Рішення ГК 300/3072 від 07.04.2022 року». Технічні роботи розпочато з 06.04.2022 року. Загальна кількість особового складу – 80 військовослужбовців. Техніки для відновлення використано 25 одиниць.

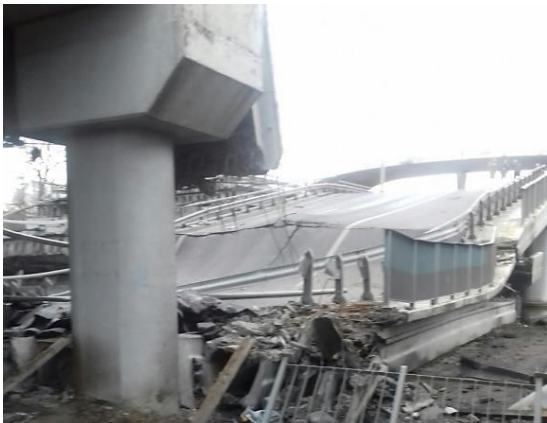
Рис. 1. Руйнування ПБ 3-4

- плити прогонових будов ПБ 3-4 та ПБ 4-5 по 16 плит в кожному прогоні (рис. 1);

Характеристика руйнувань не сприяє відновленню штучної споруди на існуючій осі споруди.

Відновлення мосту виконано на ближньому обході – за 50 м нижче по течії річки Ірпінь. На рис. 3 наведено ситуаційний план (з дрону) будівельного майданчика.

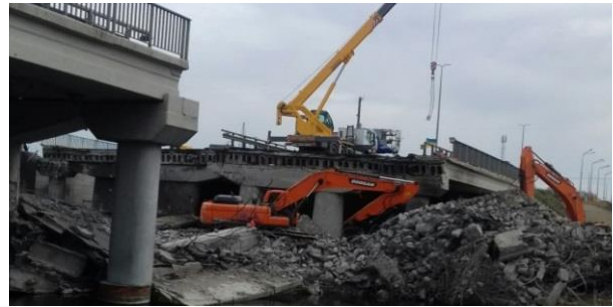
Рис. 2. Зруйновані плити ПБ 3-4 та ПБ 4-5

- зруйновані плити прогонових будов ПБ 3-4 та ПБ 4-5 та ПБ 5-6 по 16 плит в кожному прогоні (рис. 2);
- проміжна опора Оп. №4 та Оп. №5.

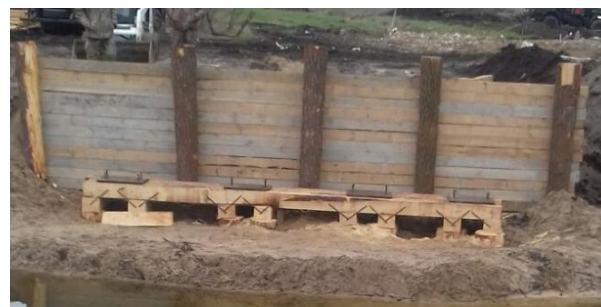
Рис. 7. Вид на берегову опору

**Спорудження ростверку.** Голови занурених паль обрізано по заданому рівню та обладнано горизонтальним ригелем (насадкою) з двох брусів 24×20 см які закріпили металевими стержнями та скобами до паль (рис. 7). З врахуванням повної довжини прогонової будови влаштовано закладний щит з п'яти додаткових паль та дерев'яної стінки. На палюву опору встановлено опорні частини у вигляді металевих листів (рис. 7).

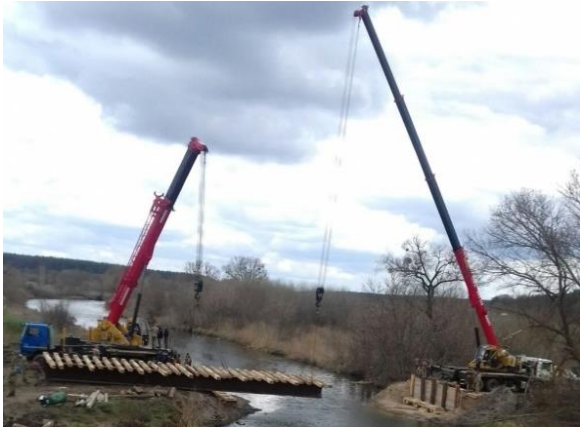
Рис. 8. Монтаж прогонових будов

Монтаж прогонових будов виконано за допомогою двох колісних автокранів вантажопідйомністю 32 та 50 т (рис. 8). Прогонову будову прикріпили до опори костилями (шурупами).
