## ОБВАЛЕННЯ РОЗШИРЕНОГО ЗБІРНО-МОНОЛІТНОЮ НАКЛАДНОЮ ПЛИТОЮ ПРОЛЬОТУ МОСТА ПІСЛЯ 30 РОКІВ ЕКСПЛУАТАЦІЇ

Кваша В. Г.<sup>1</sup>, Салійчук Л. В.<sup>1</sup>, Стечишин С. М.<sup>1</sup>,<sup>1</sup> Національний університет «Львівська політехніка»

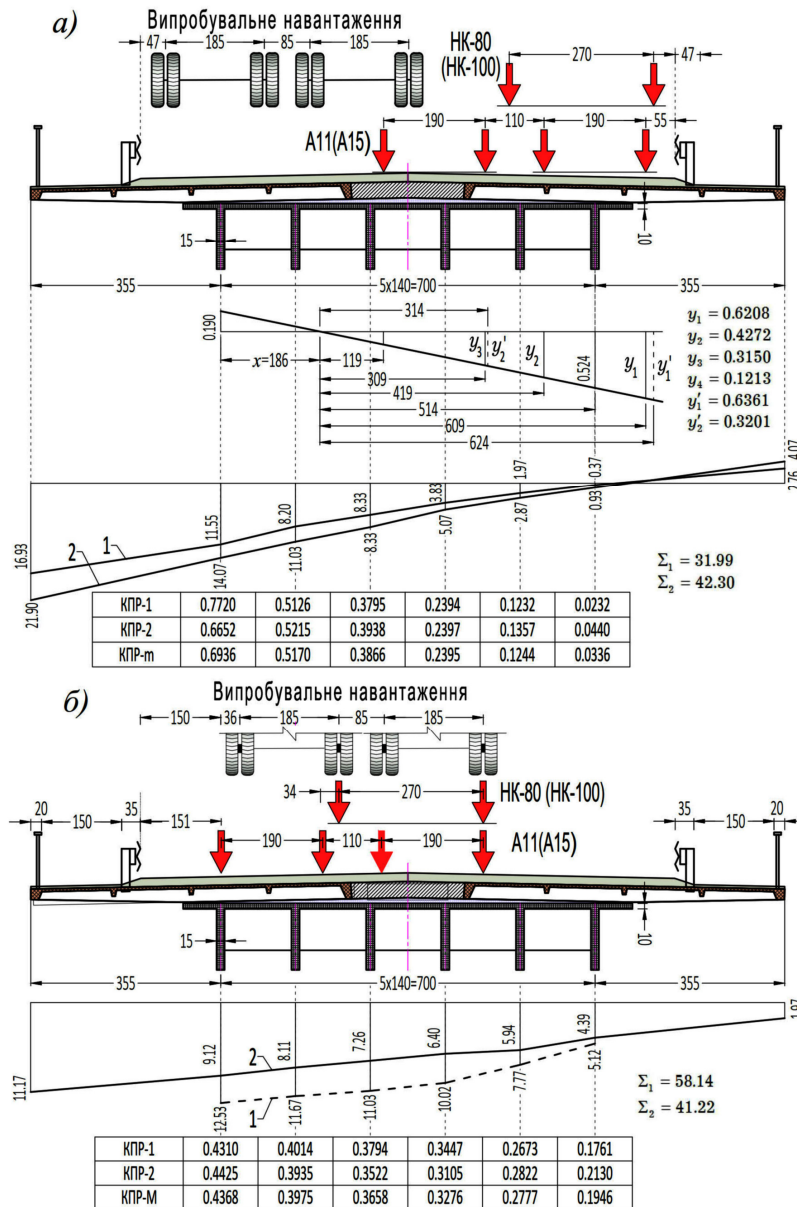
Прольотні будови крайніх прольотів випробовували до та після розширення (рис. 4, а, б). У випадку однакових схем навантаження (рис. 4, б) після розширення прогин крайньої балки зменшився в 1,37 раз, що відображає ефект підсилення наявних балок включенням у спільну роботу з ними накладної плити. У разі використання нової та найбільш не вигідної схеми навантаження розширеної прольотної будови (рис. 4, а) максимальний прогин цієї ж балки перевищував його величину до розширення лише в 1,12 раз (рис. 4, а, б). Наведене порівняння дає підставу вважати, що реконструкція моста з розширенням габариту проїзду ребристими накладними плитами і одночасним підсиленням опори підтвердила ефективність прийнятих конструктивних рішень, технологічність і відносну простоту проведення робіт з реконструкції, а також економічну ефективність.

Згинальні моменти від тимчасових навантажень у зруйнованих балках визначали за експериментальними КПР, знайденими за випробуваннями крайніх прольотів наявної і розширеної прольотної будови [12], приймаючи їх пропорційними прогинам з врахуванням кількості колон випробувального навантаження за рекомендаціями [7]. Теоретичні і експериментальні КПР мали цілком задовільну збіжність. Наприклад, для проектних схем навантаження нормованими тимчасовими навантаженнями А11 (А15) (рис. 4, а) розрахований КПР становив  $\text{КПР}_r=0,7422$ , а аналогічний експериментальний за найбільш не вигідною схемою навантаження, близькою до схеми А11 (А15) (двома колонами випробувального навантаження, максимально наближеними до бар'єрного огороження (рис. 4,а))  $\text{КПР}_e=0,772$ .

Рис. 4. Схеми випробувань прольотної будови після (а, б) та до (б) розширення (б) та розрахункові схеми розширеної прольотної будови (а, б)
