## ДО ПИТАННЯ ЕКСПЛУАТАЦІЙНОГО СТАНУ ЗАЛІЗОБЕТОННИХ ПРОГОНОВИХ БУДОВ АВТОДОРОЖНИХ МОСТІВ У ЗАХІДНИХ ОБЛАСТЯХ УКРАЇНИ

V. Salo, O. Salo\*

## TO THE QUESTIONNAIRE OF THE OPERATING CONDITION OF SPAN CONSTRUCTIONS OF ROAD BRIDGES IN WESTERN AREAS OF UKRAINE

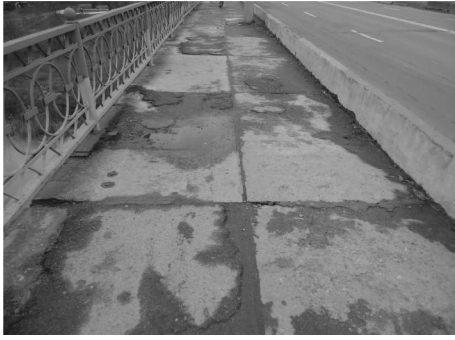
**Виклад основного матеріалу.** До масових неоптимальних конструктивних рішень, допущених під час проектування, слід зарахувати невдалу конструкцію і матеріал гідроізоляції, особливо в зоні тротуарів старої конструкції, що спричиняє вільний доступ води та її фільтрацію крізь плиту головних балок (рис. 1). Як показали результати дослідження проїзної частини, порушення гідроізоляції прогонових будов трапляється у понад половині обстежених мостів (рис. 2). Це потребує її заміни сучасними конструкціями. Під час проектування нових залізобетонних конструкцій необхідно шукати методи створення гідроізоляції, термін служби якої був би близьким до терміну служби самої прогонової будови [4].

*Рис. 1. Відсутність покриття та гідроізоляції на тротуарах*

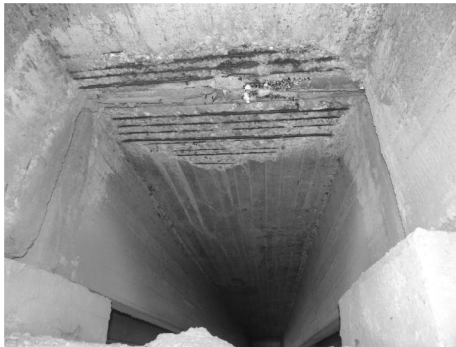
*Рис. 3. Пошкодження захисного шару бетону, корозія арматури плити*

Спостерігалась при обстеженні мостів і карбонізація (послаблення захисних властивостей бетону); швидкість прояву цього процесу залежить не тільки від якості бетону, але й від властивостей доквілля. Якщо в атмосфері є шкідливі домішки, карбонізація прискорюється. В процесі карбонізації зменшується лужність бетону, що спричиняє корозію арматури. Лужний характер бетону є основним фактором захисту арматури.
