Р. В. Смолянюк

Н. В. Смолянюк

**Збільшення шумового забруднення від автотранспорту як
наслідок бойових дій на території України**

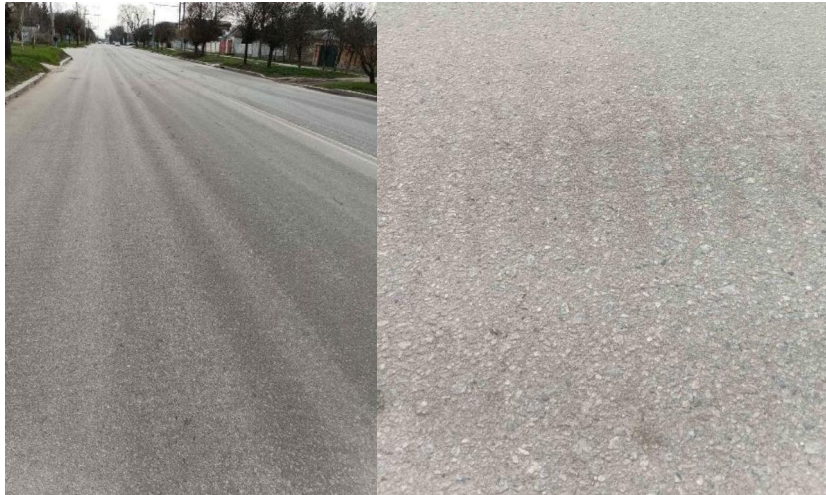
Рис. 1. Загальний вигляд мікропрофілю, що утворився на покритті дороги в результаті проїзду гусеничної військової техніки

Специфічний мікропрофіль на покритті доріг. Чисельні проходи гусеничної техніки призводять до формування на покритті особливого профілю (рис. 1).

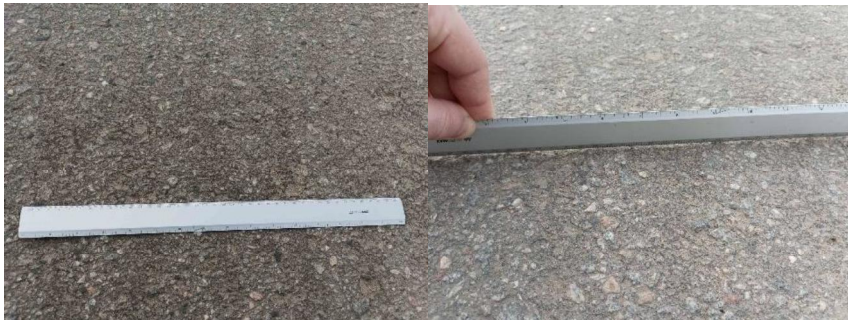
Рис. 2. Геометричні характеристики профілю, створеного гусеничними машинами

Із зрозумілих причин неможливо встановити кількість проходів і вид техніки, що рухалася по дорозі. Але за результатами огляду різних ділянок можна зробити наступні висновки. В результаті одиночних проїздів машин на покритті утворюється ряд вм'ятин з кроком, що відповідає кроку ґрунтозачепів на гусениці. Після певної кількості проходів техніки формується періодичний профіль з довжиною хвилі 5-7 см і амплітудою 2,5-3,2 мм (рис. 2).

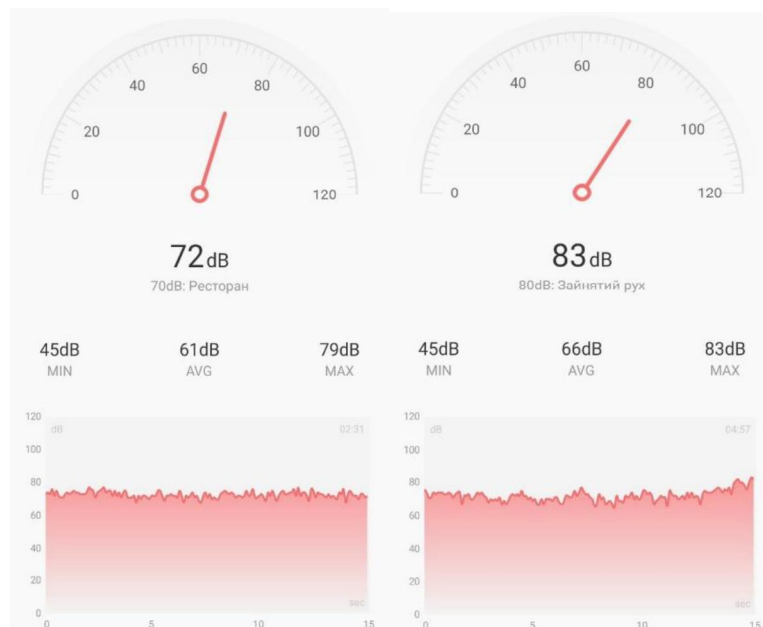
Рис. 5. Загальний вигляд інтерфейсу програмного забезпечення «Sound Meter 2.7.8»

Для виконання попередніх вимірювань і швидкого аналізу результатів використовувалося програмне забезпечення «Sound Meter 2.7.8» для операційної системи «Android» (рис. 5).

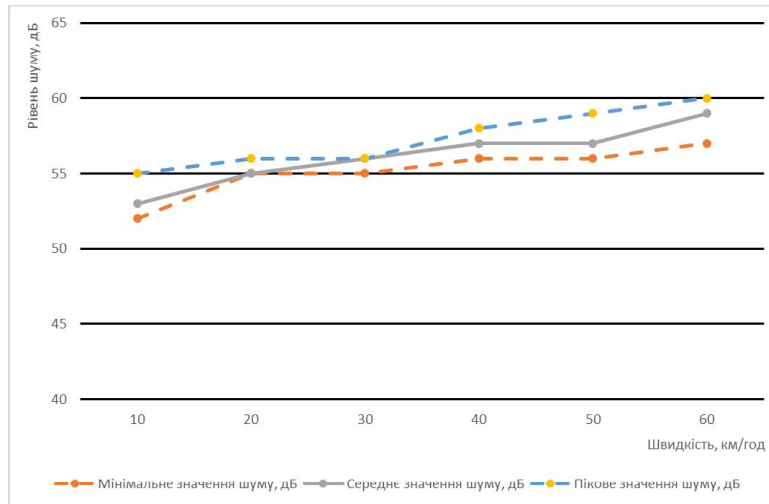
Рис. 8. Результати вимірювання шуму в салоні автомобіля під час руху по неушкоджених ділянках (2024)

Ці ж ділянки були повторно досліджені з використанням тієї ж методології у травні-червні 2024 року [16]. Результати дослідження показано на рисунках 8-9.

Рисунки 8 та 9 показують, що загалом рівень шуму дещо знизився. Це, ймовірно, пов'язано зі зносом дорожнього покриття та деяким згладжуванням виступів.

Під час руху автомобіля по неушкодженому покриттю рівень шуму в салоні у всьому досліджуваному діапазоні швидкостей руху відповідає вимогам санітарних норм [17]. Під час руху по пошкодженому покриттю, починаючи зі швидкості понад 18 км/год, рівень шуму в салоні перевищує рівень, дозволений санітарними нормами України [17].

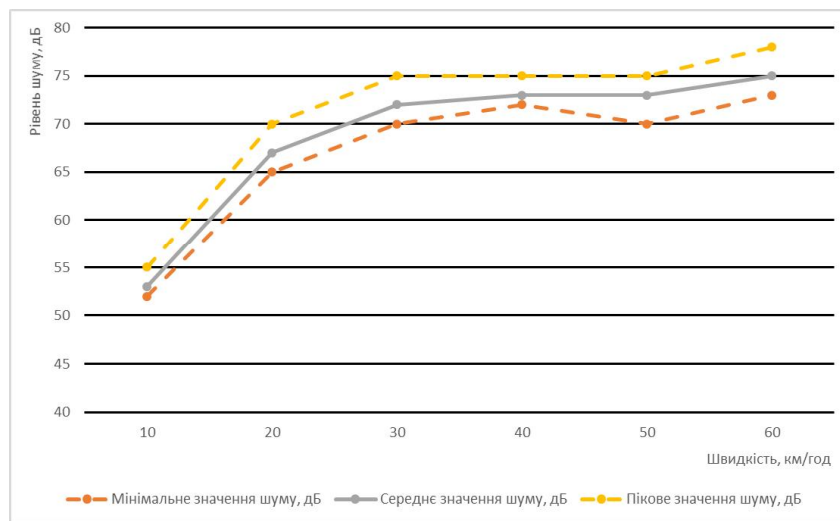
Рис. 9. Результати вимірювання шуму в салоні автомобіля під час руху по ділянках, де візуально спостерігаються сліди гусеничних машин (2024)

З подальшим збільшенням швидкості автомобіля рівень шуму може досягати значень до 83 дБ. У багатьох країнах допустимий рівень шуму до 80 дБ. Згідно з даними Всесвітньої організації охорони здоров'я [18], рівень шуму понад 80 дБ може становити небезпеку для людського слуху, і ця небезпека зростає зі збільшенням рівня шуму. Тому максимально допустимий рівень шуму у вітчизняних нормативних актах становить 80 дБ. Перевищення безпечного рівня, зафіксовані в салоні автомобілів, свідчить про небезпеку для водія та пасажирів.
